REPARACIÓN DE REPLICA DE LA ESCULTURA *LA FAMA*

TEATRO NACIONAL DE COSTA RICA

DEPARTAMENTO DE CONSERVACIÓN
COORDINADOR

SETIEMBRE 2014

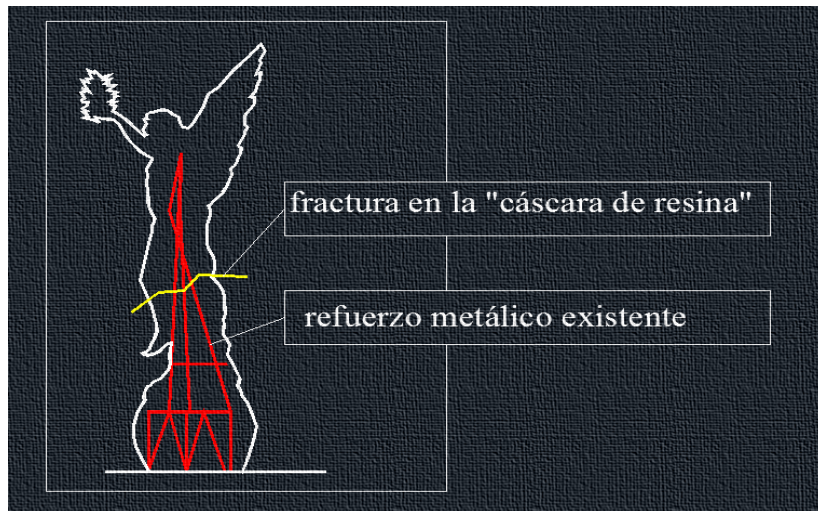
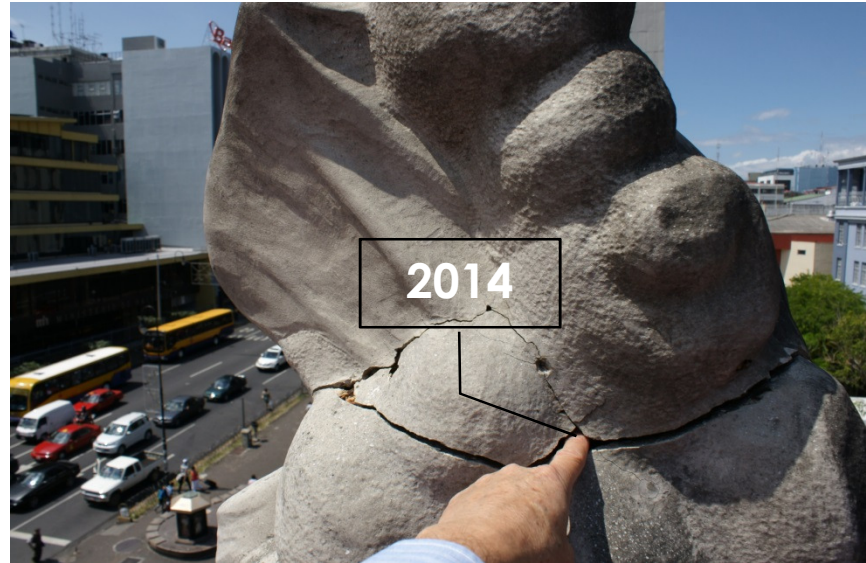
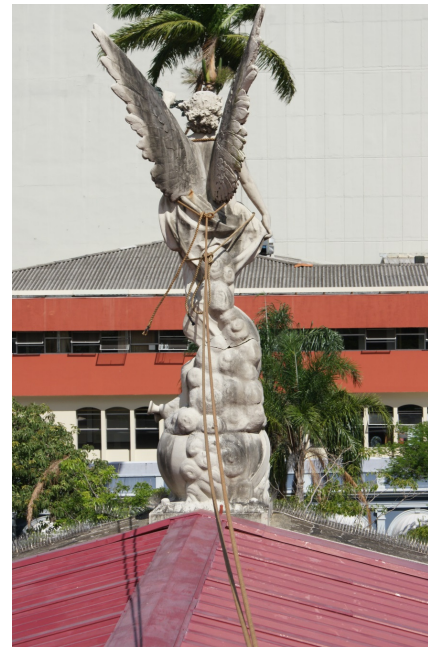
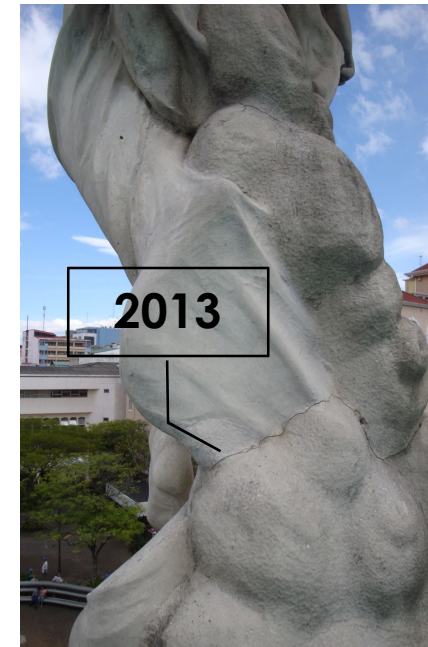
En el año 2013 se visualizó una fisura en la escultura, que se comenzó a monitorear cada mes, con el fin de determinar si el daño era progresivo y también con el afán de encontrar el momento idóneo para llevar a cabo el trabajo, ya que se estaba iniciando el proyecto de construcción del piso del escenario y esta actividad demandó de toda la atención del recurso humano que labora en el mantenimiento del edificio. Aunque esta obra del escenario se contrató a una empresa particular, muchas actividades de reacomodo y limpieza, se debió llevar a cabo con todo el personal de planta del Departamento de Conservación, lo que hacía materialmente imposible iniciar la reparación de la escultura en forma inmediata.

En el mes de julio, la grieta se había incrementado y se tomó la decisión de iniciar en forma emergente la reparación.

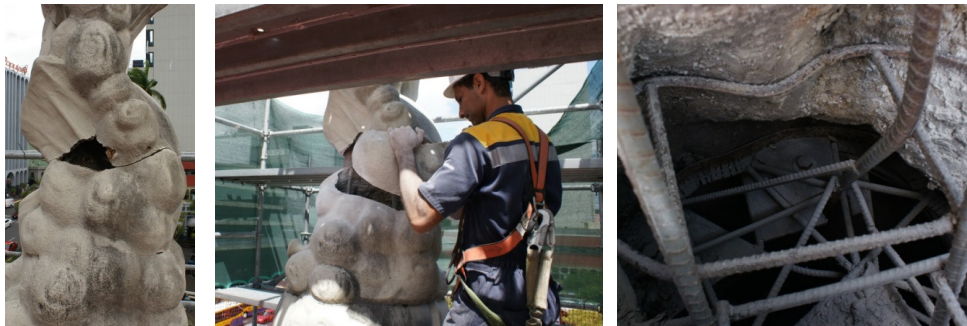
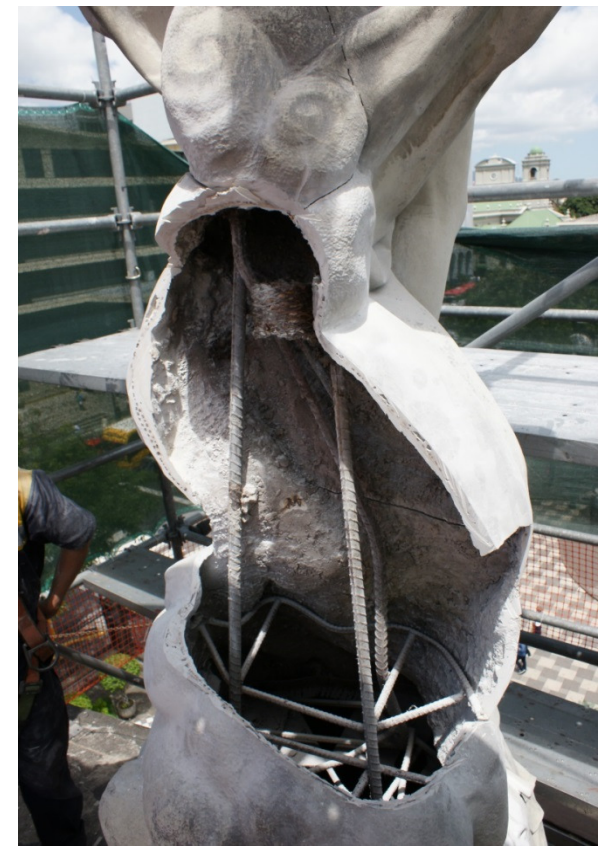
Para valorar el estado de la estructura se quitó una parte del material que estaba “craquelado” y progresivamente se fueron quitando otros sectores, hasta determinar cuál sería el procedimiento para construir un reforzamiento de la estructura. En el momento de quitar una parte del sector trasero, quedó evidente que la estructura metálica no tenía suficiente contacto con las paredes de resina de la escultura, que a su vez tenían un refuerzo independiente de metal expandido, que en algunos sectores ocasionó la formación de burbujas de aire y a través de estas, el agua penetró y oxidó el refuerzo.

Es posible que el señor Saldaña, hubiese creído innecesario relacionar la estructura de las paredes a la estructura de varilla corrugada que soporta el torso de la escultura. Al darse esta situación, los sismos que comúnmente recibe el edificio, han afectado el comportamiento del material y provocó las fracturas.

En las fotografías adjuntas se aprecia el estado en que se encontró la estructura de refuerzo.

El procedimiento inmediato fue construir un refuerzo estructural complementario al existente y encontrar la forma de integrar las paredes a esta nueva estructura ya reforzada, que a su vez se protegió con anticorrosivo y posteriormente se embebió en resina, para lograr una fusión de los materiales.

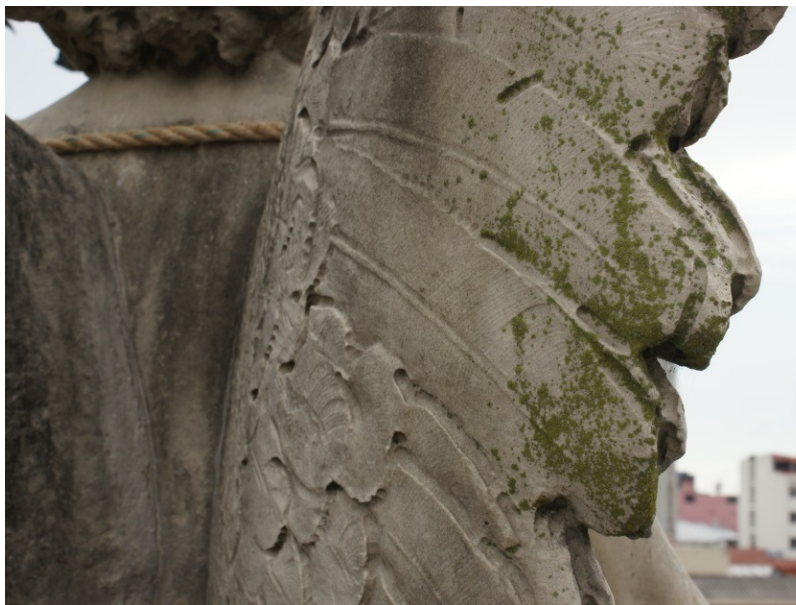
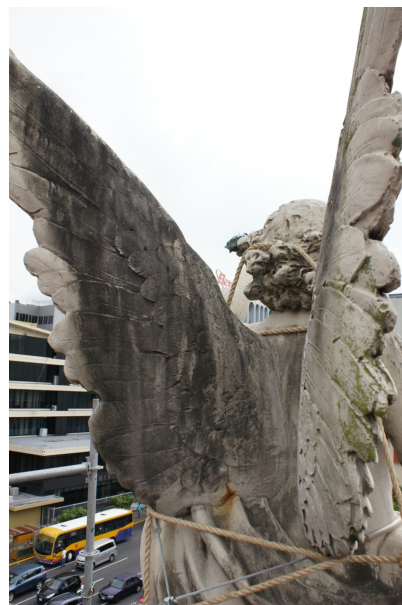
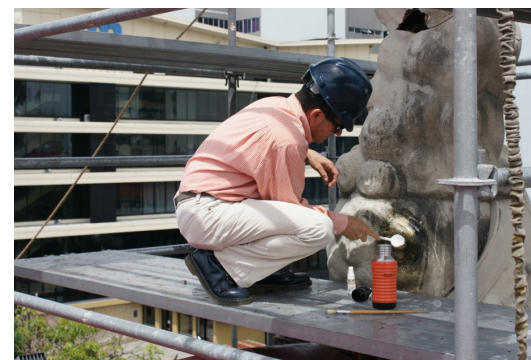
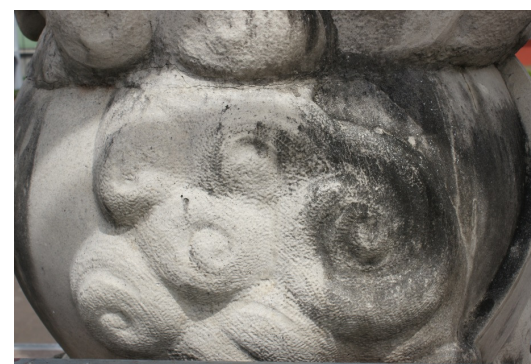
La escultura estaba invadida en el ala izquierda por microorganismos que posiblemente son cianobacterias, por su característico color oscuro grisáceo y líquenes o algas, de color verde en el ala derecha.

Para limpiar estos microorganismos el producto idóneo que se utilizó, es el Gerdex, ya que es un producto de Ph neutro, que no se altera con la luz solar y actúa como bactericida, fungicida y viricida.
