Teatro Nacional de Costa Rica
Departamento de Conservación

**CONVENIO MARCO DE COLABORACIÓN ENTRE EL EXCMO.
AYUNTAMIENTO DE CÁDIZ Y EL TEATRO NACIONAL DEL MINISTERIO DE
CULTURA DE LA REPÚBLICA DE COSTA RICA PARA LA ADECUACIÓN DEL
CORTINAJE DEL MISMO.**

VALORACIÓN DEL ESTADO GENENERAL DE LAS CORTINAS DEL FOYER Y II VESTÍBULO

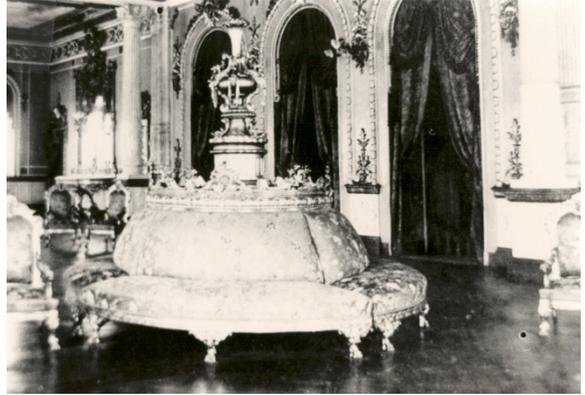
Esta es la fotografía más antigua que muestra el primer cortinaje al que se cree que se hace referencia en las citas. Fecha desconocida

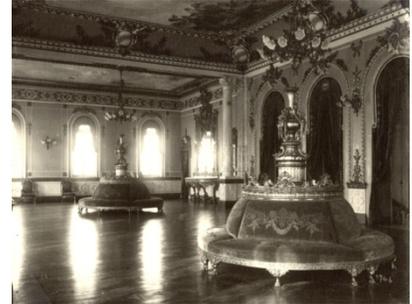
En esta fotografía de 1920, se muestran las cortinas con el mismo diseño de las cortinas actuales.

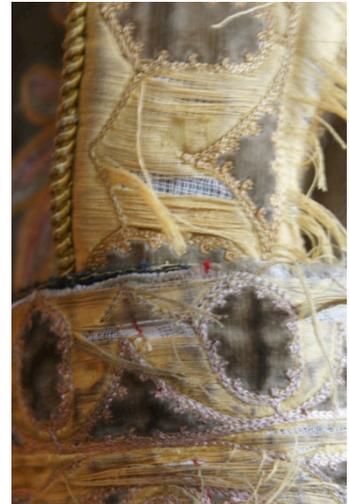
Todas las piezas presentan suciedad en alto grado resultado tanto de la contaminación ambiental como de la manipulación inadecuada ya que se encuentran en una zona de alto tránsito,

Uno de los problemas que más predomina en todas las piezas, es la decoloración por la acción directa de la radiación ultravioleta e infrarroja de la luz, que es altamente dañina para los textiles. Estos daños son acumulativos e irreversibles y se aceleran en con la temperatura alta, la humedad y la polución atmosférica.

Las piezas poseen una cantidad considerable de manchas causadas probablemente por la contaminación ambiental (la suciedad, el polvo, la grasa, el smog), por productos de limpieza, por bebidas y por la presencia de insectos o animales.

También se encuentran una gran cantidad de manchas que son producto de la oxidación originada por el contacto con los metales que componen los soportes (piezas de hierro, tachuelas, clavos, chinches).

Es evidente la degradación, desgastes y faltantes de las fibras en los bordados. Nótese también las manchas en las telas
