REPARACIÓN DE REPLICA DE LA ESCULTURA *LA FAMA*

TEATRO NACIONAL DE COSTA RICA

DEPARTAMENTO DE CONSERVACIÓN
COORDINADOR

SETIEMBRE 2014

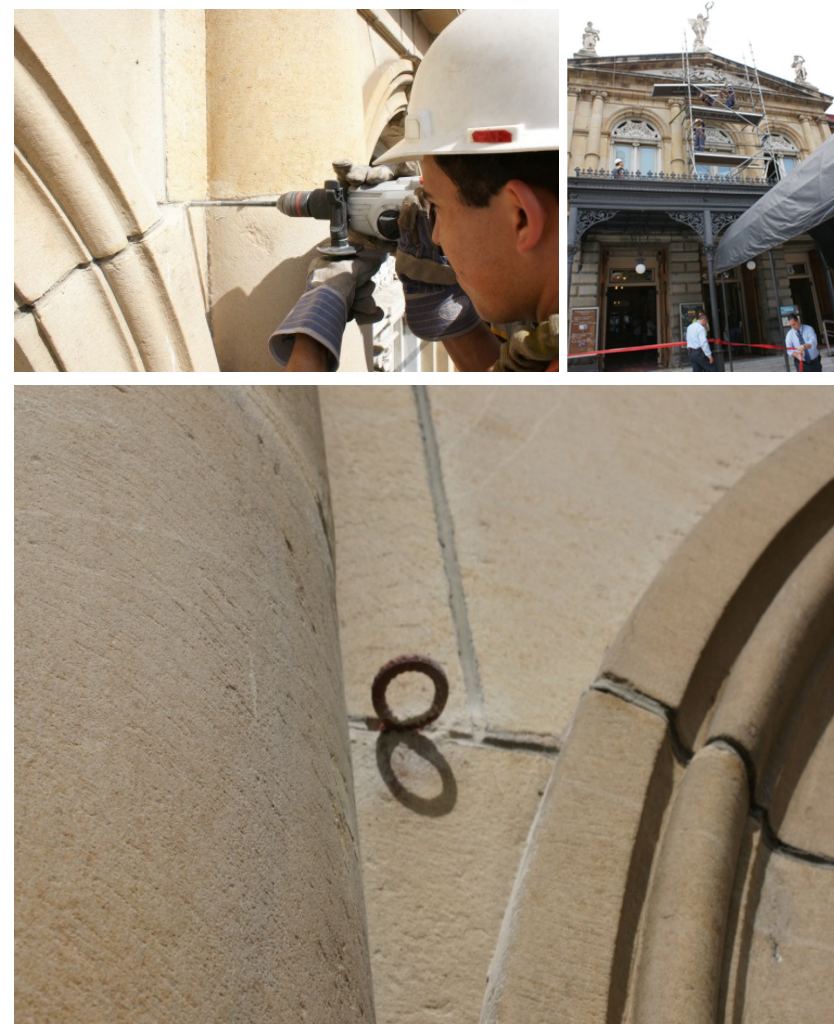
Para construir el andamio sobre la marquesina principal, se debió insertar discretamente en la fachada, anclajes metálicos para evitar que este andamiaje se moviese y de esta manera brindar seguridad.

De igual manera se debió anclar en el tapichel de la cubierta de techos, otro anclaje más robusto, que permitiese asegurar la parte alta del andamio.

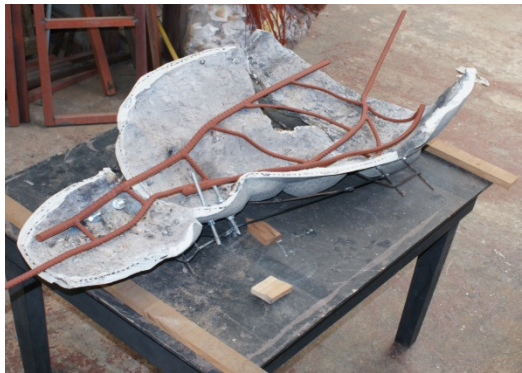
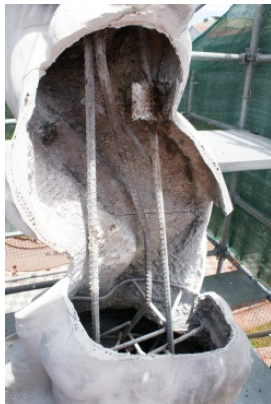
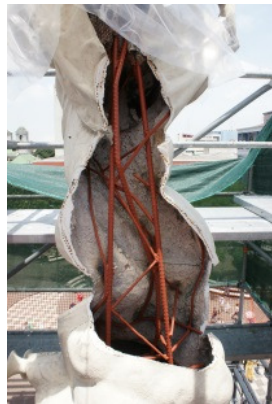
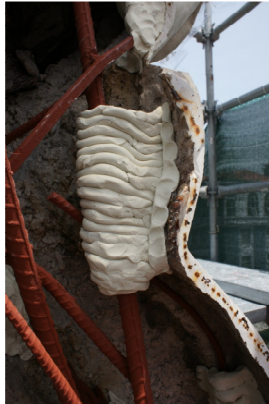
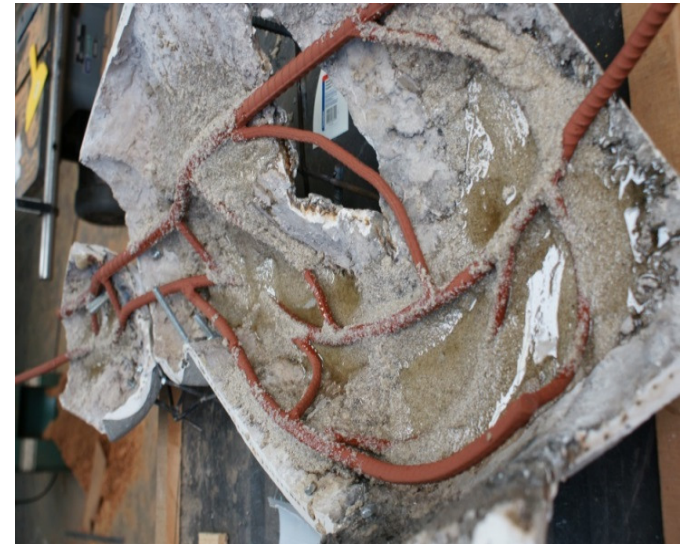
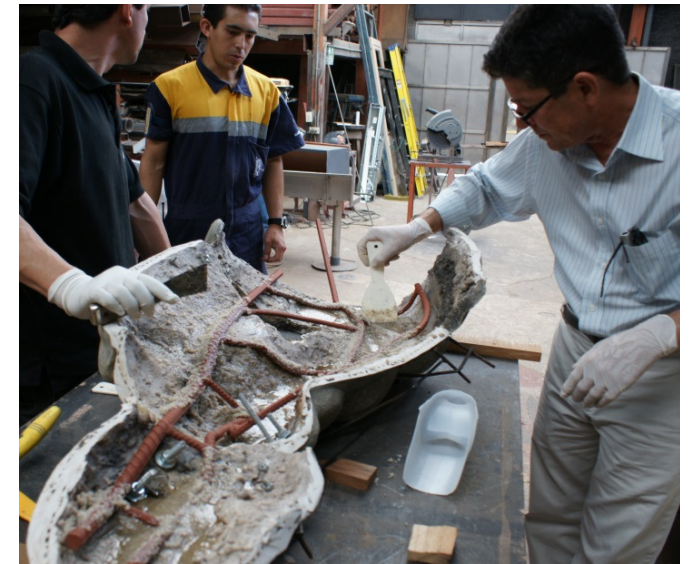
El procedimiento inmediato fue construir un refuerzo estructural complementario al existente y encontrar la forma de integrar las paredes a esta nueva estructura ya reforzada, que a su vez se protegió con anticorrosivo y posteriormente se embebió en resina, para lograr una fusión de los materiales.

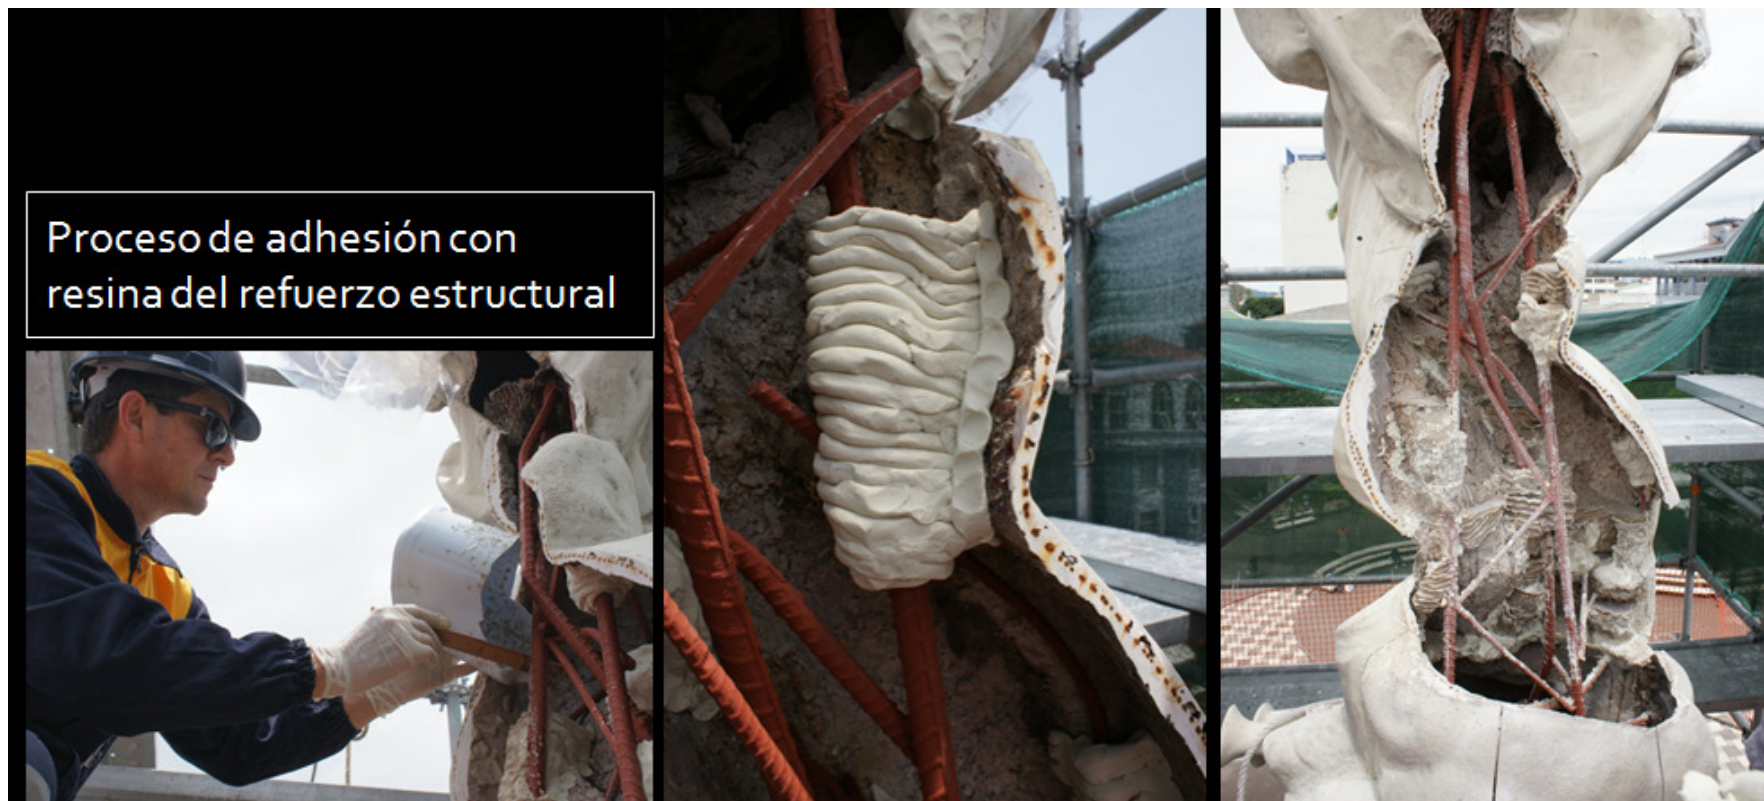
La estructura adicional que se colocó se fue adhiriendo a las paredes de la escultura utilizando resina con arena sílica. Solamente en las uniones del acabado final se utilizó la resina con polvo de mármol. Para lograr la formaleta mientras la resina completaba el proceso de fraguado, se utilizó plastilina.

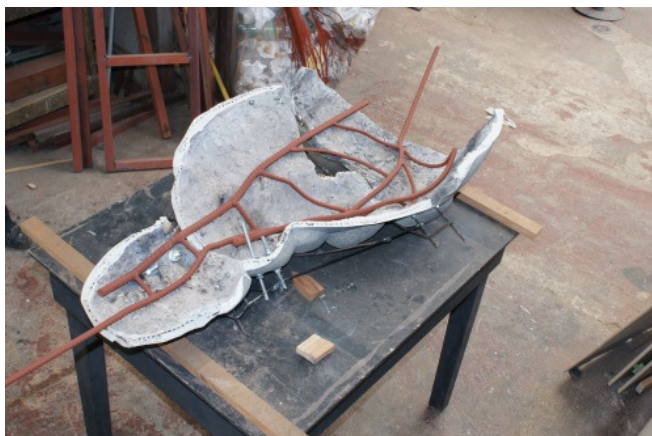
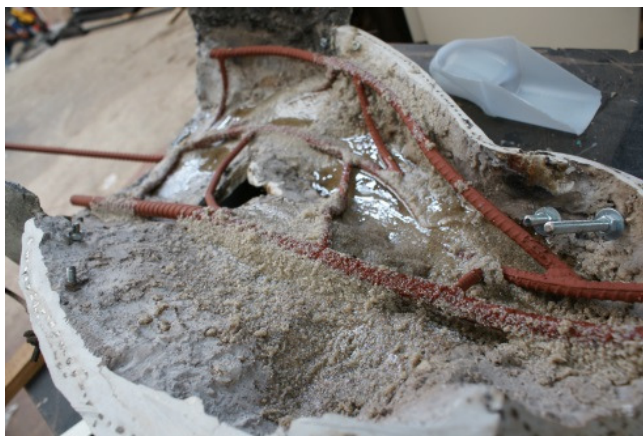
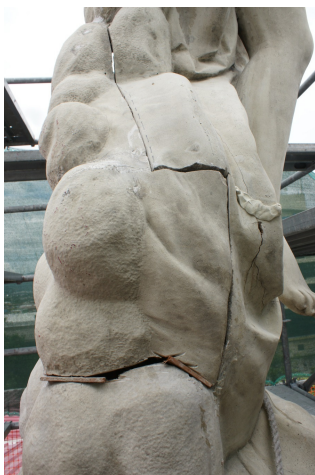
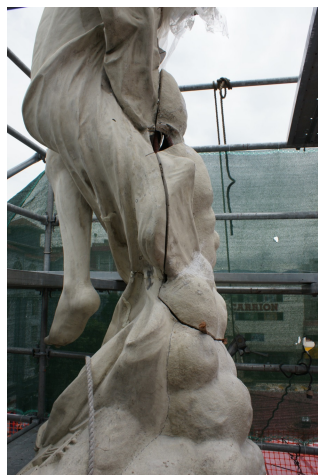
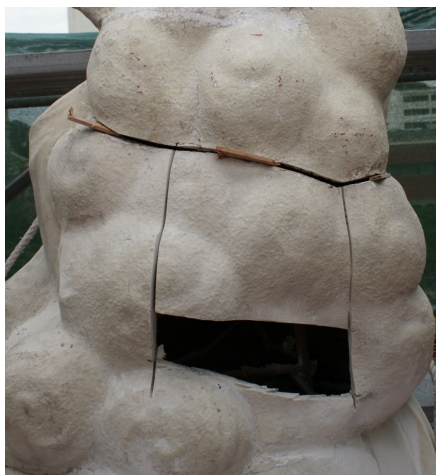
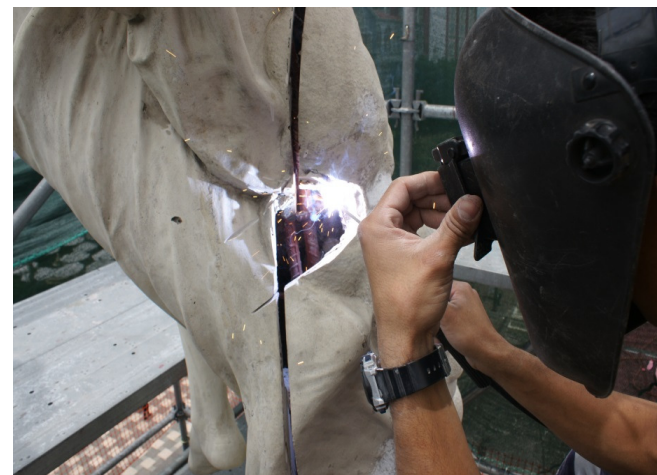
Cuando se concluyó el refuerzo de la estructura, las "ventanas" que se quitaron en un principio, se volvieron a colocar, dejando siempre algunas abiertas para poder soldar algunas partes de la estructura con acetileno. Una vez que se soldó, las juntas de las partes fueron selladas con resina y polvo de mármol.

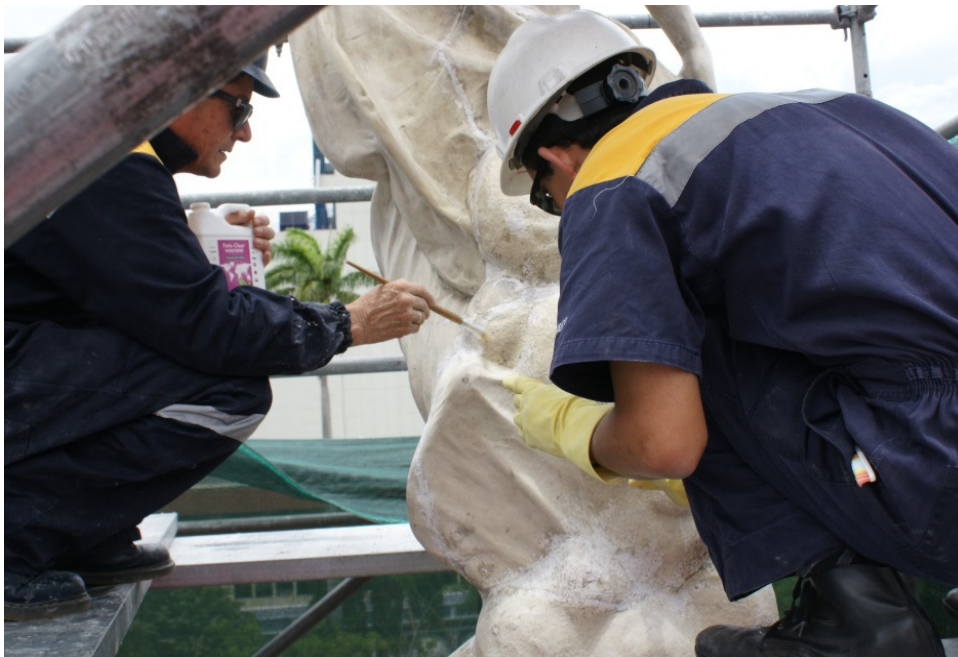
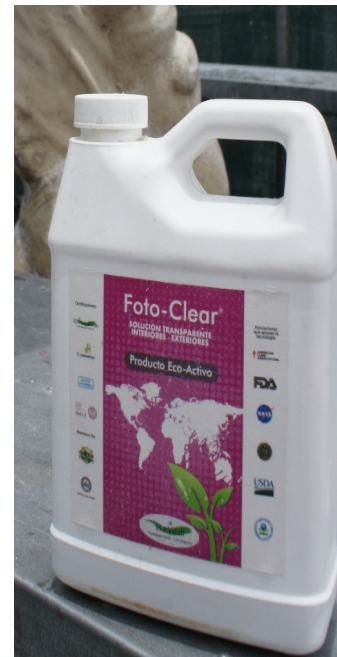
Para darle una apariencia remozada y alargar en el tiempo la protección contra la suciedad proveniente de la contaminación ambiental del entorno, se le aplicó una mano de *Foto Clear*, de Eco Vitali, un producto que ha sido creado a partir de los avances en nanotecnología, que produce una acción fotocatalítica en el sustrato donde se aplica, es decir, produce una reacción en la que interviene la luz solar y a partir de este proceso, toda partícula que se adhiera sobre el sustrato, ya sean a nivel de microorganismos o a nivel de agentes contaminantes del ambiente, perderán la cohesión.
